Einfluss von thermomechanischen Betriebsbeanspruchungen auf die Belagbildungsneigung von beschichteten Stahloberflächen in Kunststoffverarbeitungsmaschinen – Kurzfassung

Philipp Seeger^{1*}, Lienhard Wegewitz², Torben Buttler³, Heiko Hofmann¹, Christian Freiberger¹, Maria Sonneberg², René Gustus², Volker Wesling³, Wolfgang Maus-Friedrichs², Jürgen Wieser¹

Zum IGF-Vorhaben Nr. 20333N
Laufzeit: 01.01.2019 - 30.06.2021

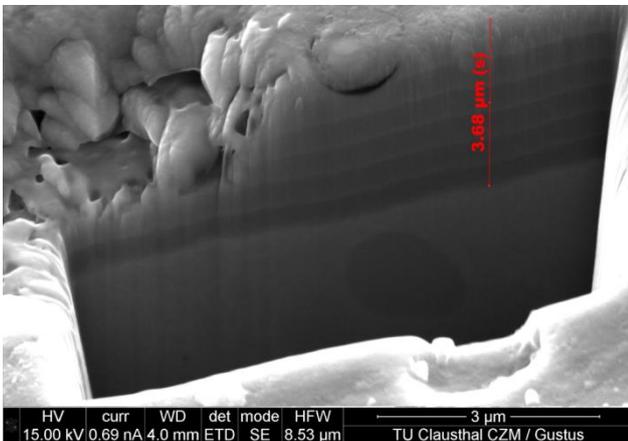
Die kommerzielle Cr-CrN-Multilagenbeschichtung haftet gut am Grundwerkstoff, es wurde nahezu keine Schichtabplatzungen oder -abhebungen beobachtet. Die Beschichtung weist im neuen Zustand charakteristische Oberflächendefekte auf. Sowohl am Schneckenrund als auch auf den Stegen existieren Kohlenstoffablagerungen, flächige Ausscheidungen mit Anteilen von Zink, Kupfer, Silizium und erhöhtem Sauerstoffanteil und Löcher mit Durchmessern im Bereich einiger Mikrometer bis einiger zehn Mikrometer. FIB-Schnitte zeigen, dass diese Löcher zum Teil bis in den Grundwerkstoff reichen bzw. der Grundwerkstoff am Boden der Löcher beeinflusst ist. Diese Löcher (Abb. 1) sind aufgrund des Kontakts zwischen Polymerschmelze und Grundwerkstoff mögliche Startpunkte für die Belagbildung und eröffnen Diffusionspfade für die Eisendiffusion.

Abb. 1: REM-Aufnahme eines FIB-Schnitts, in der Einzugszone am Schneckenrund. Angegeben ist die geschätzte Schichtdicke, ohne Berücksichtigung des Kippwinkels.
